**Projekt** 300 m-Schiessanlage Bällacher Hermrigen | P22119  
**Version** 1.0  
**Datum** Biel, 03. Oktober 2022  
BE\_P22119\_221003\_Baellacher

# Voruntersuchung und Entsorgungskonzept

300 m-Schiessanlage Bällacher, Gemeinde Hermrigen, KbS Nr. 07370003

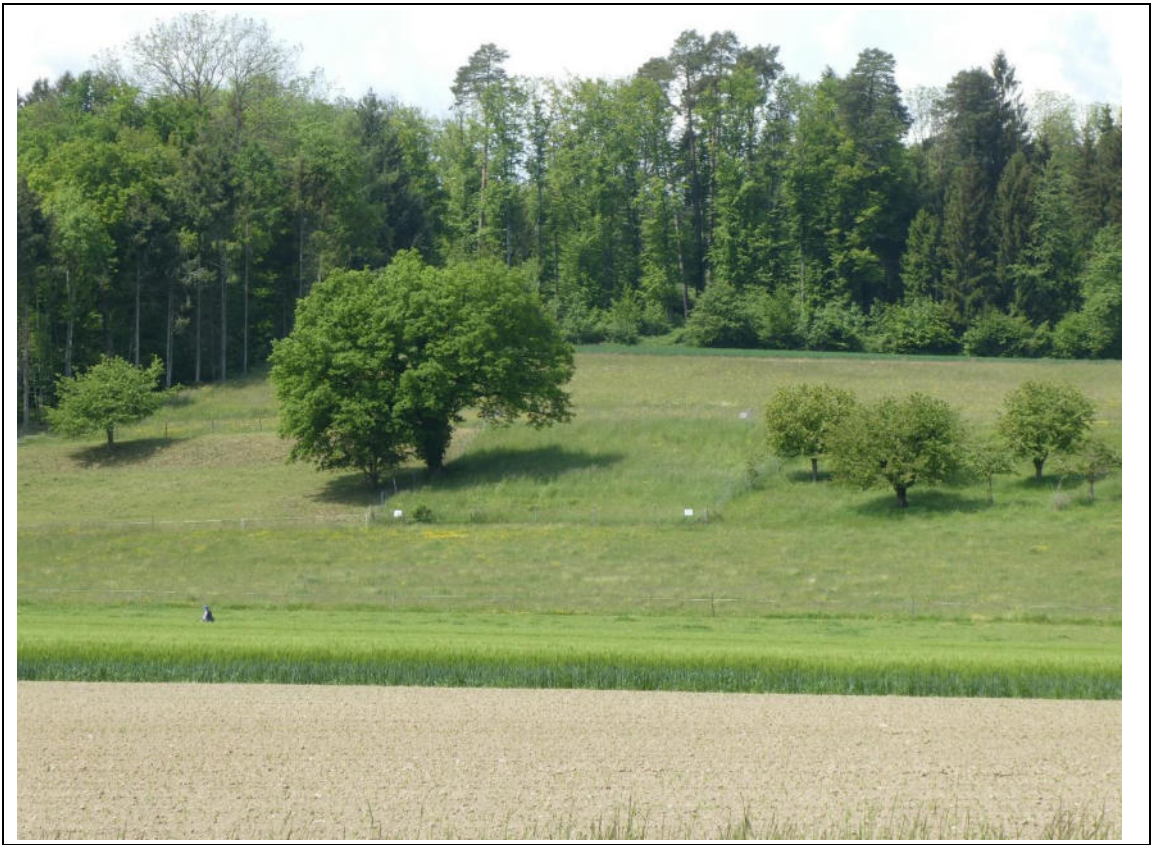
Abb. 2 Kugelfangbereich Parzelle 15, eingezäunt (Prona AG, Frühling 2022).

Der Kugelfangbereich befindet sich am Hang (vgl. Abb. 2).

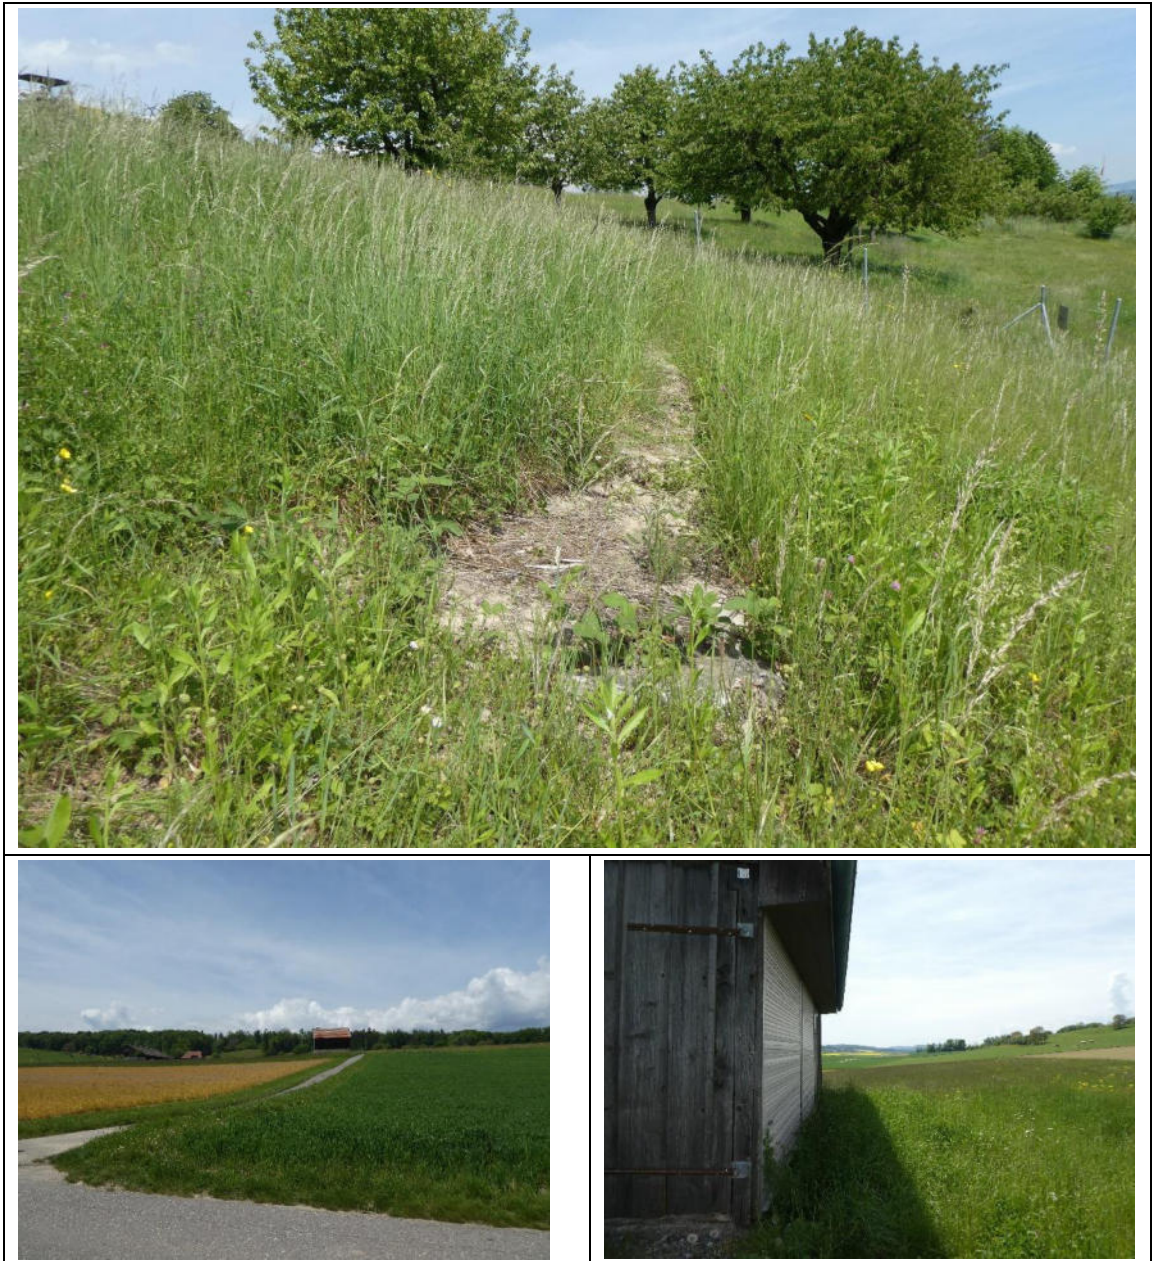
Der **Scheibenstand** befindet sich noch immer an Ort und Stelle im Untergrund. Die südwestliche Ecke des Scheibenstands ist an der Oberfläche zu sehen und das Betonbauwerk kann somit lokalisiert werden (Abb. 3). Auch auf dem Luftbild von 2011, also nach den Terrainarbeiten, ist das Bauwerk deutlich zu sehen (Abb. 4).

Abb. 3 o: sichtbare Kante des Scheibenstandes. U li: Zufahrt zum Schützenhaus. U re: Frontseite des Schützenhauses.

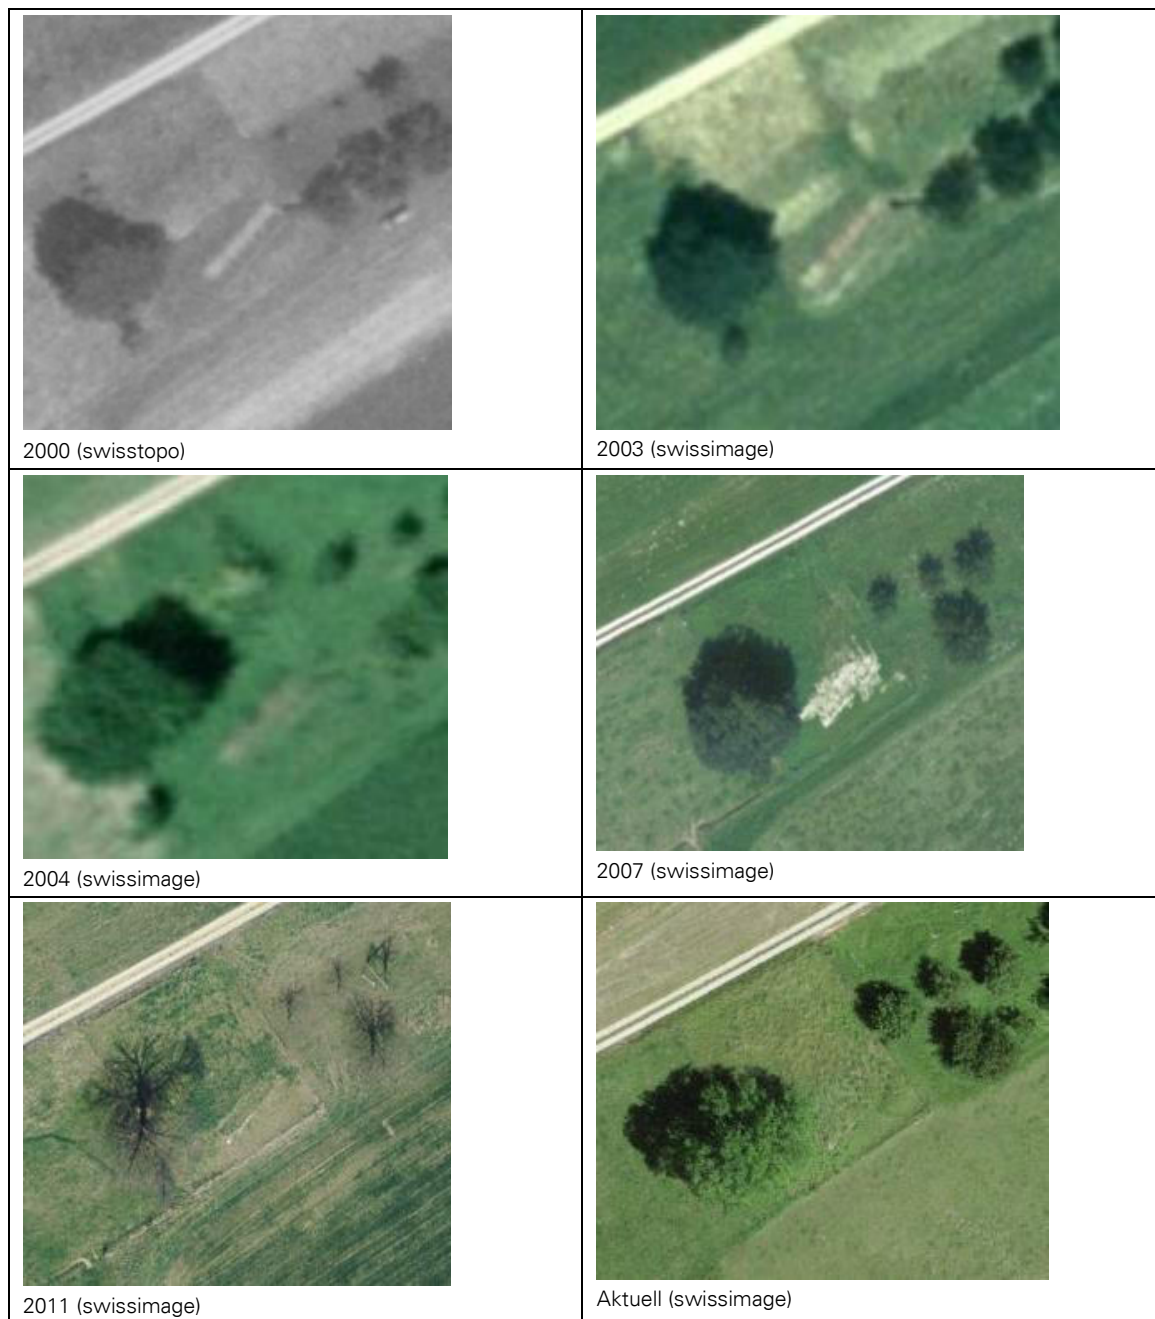
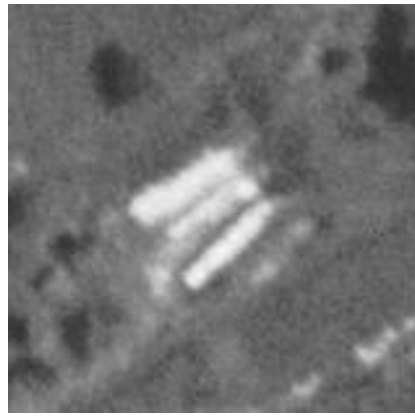
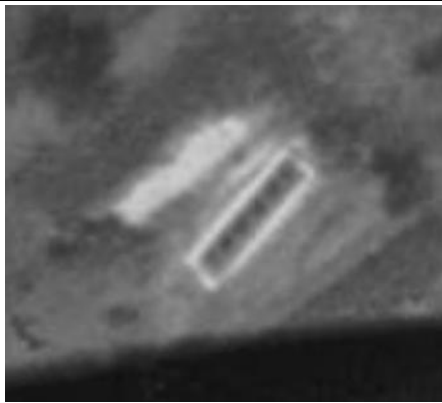
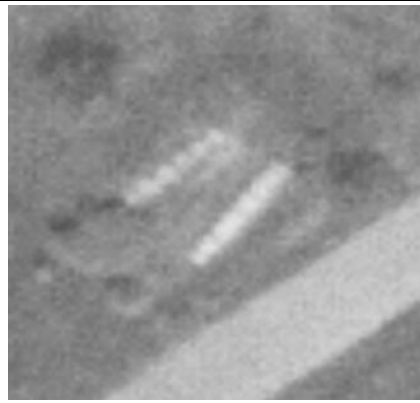
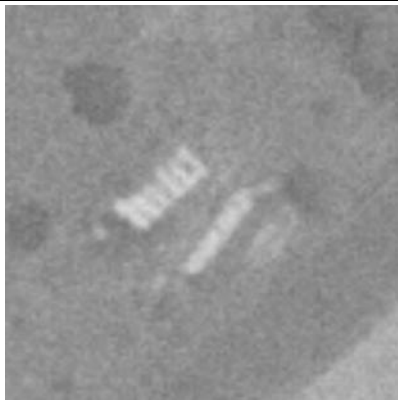
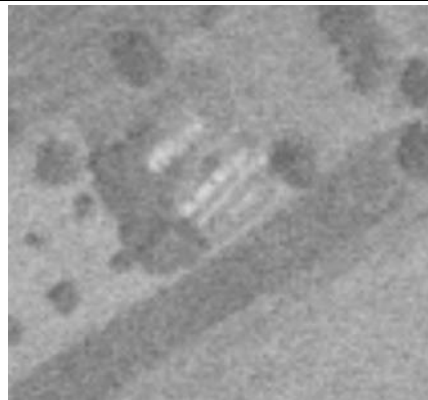
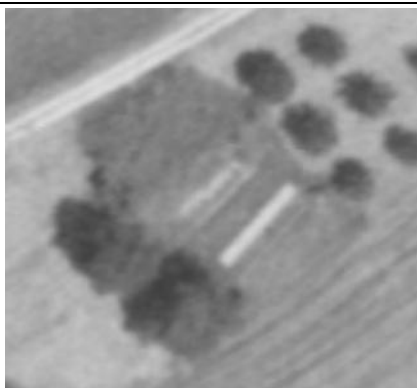
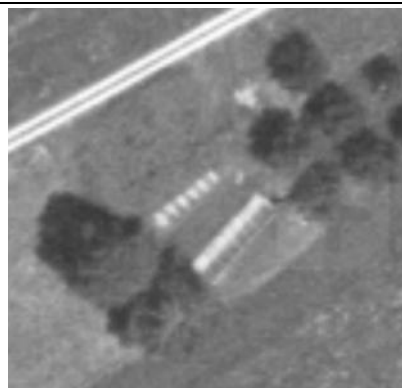
Abb. 4 Luftbildausschnitte des Kugelfangbereiches.

Auf den Luftbildern (Abb. 4) ist zu sehen, dass die Anlage mindestens zwischen 1946 und 1994 über 6 Scheiben verfügte, die 6 Einschussbereiche sind deutlich zu sehen. Auf dem früheren Bild, 1936 ist andeutungsweise zu sehen, dass damals schon dieselbe Anzahl Scheiben bestanden hat.

Das Luftbild von 2007 zeigt deutlich, dass Terrainveränderungen stattgefunden haben (Abb. 4). Die Einschussbereiche sind darauf nicht mehr zu sehen.

Die Luftbilder zeigen deutlich, dass 6 Scheiben genutzt wurden (z.B. Luftbild 1994, Abb. 4). Während der Betriebszeit sind keine Terrainveränderungen ersichtlich.

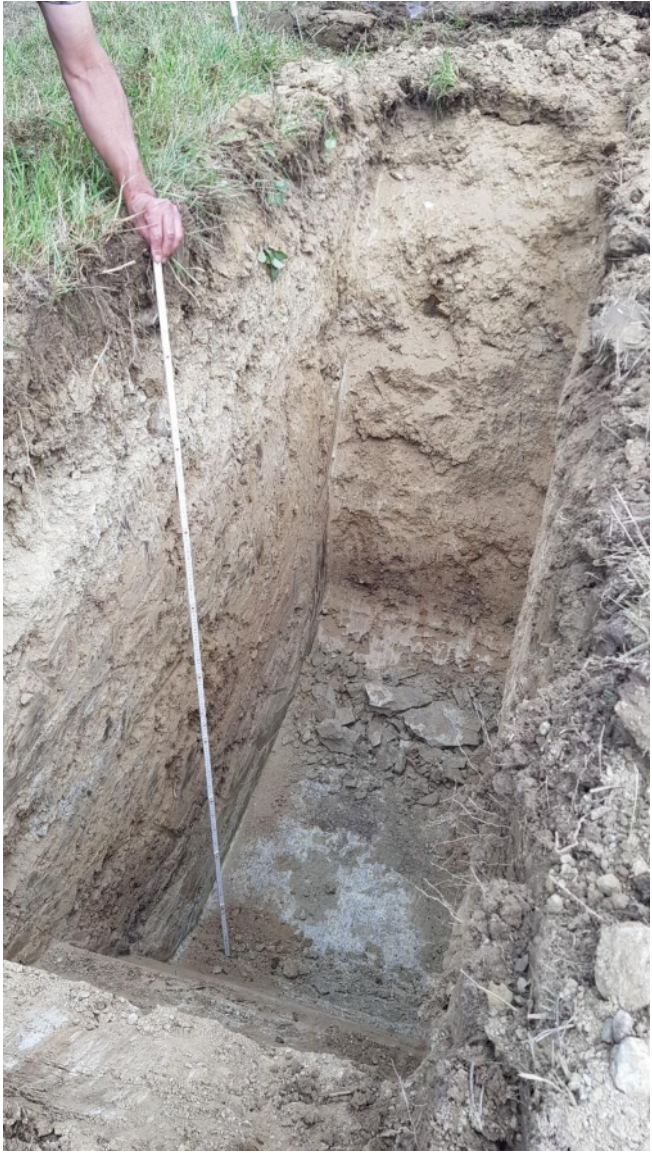
**BS2**

| Tiefe bis [m] | Beschreibung | Fotos |
|---|---|---|
| 0.60 | Auffüllung sandig-siltig mit wenig Kies. Keine Geschossfragmente festgestellt. | |
| 2.00 | Auffüllung sandig-siltig mit wenig Kies. Einige verteilte Geschossfragmente. Andere Fremdstoffe (<5%): Ziegelbruch, Holz, Glas | |
| 2.10 (Endtiefe) | Sandstein, bröckelig, hellgrau. Natürlicher Untergrund (Molasse) | |

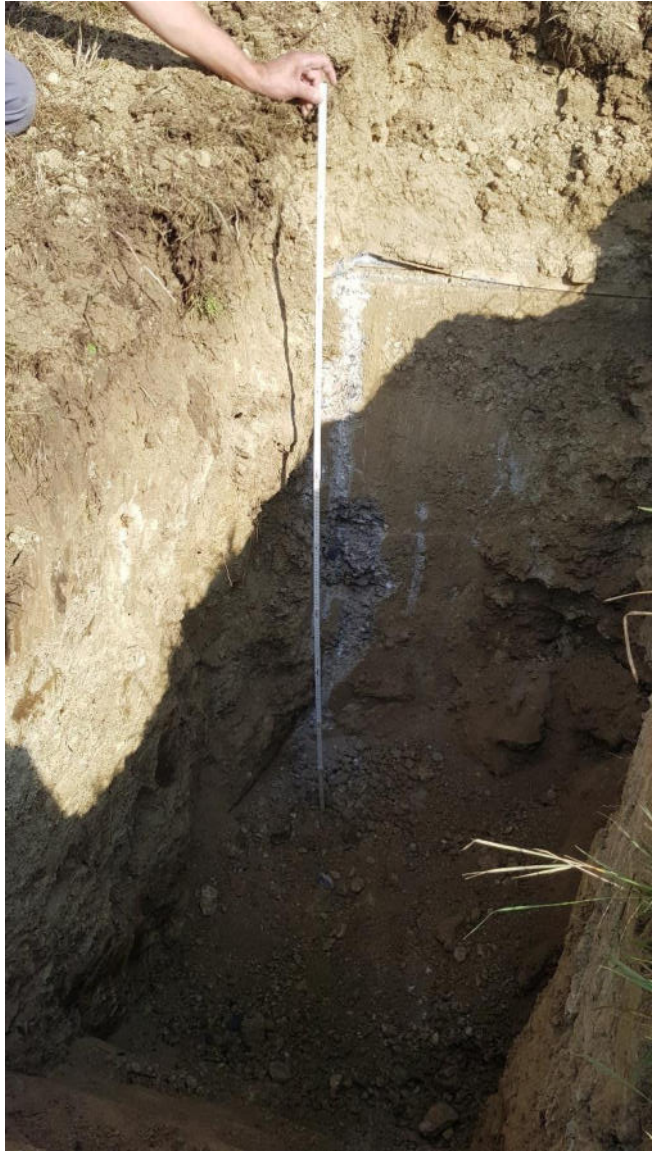
**BS3 (im Scheibengraben)**

| Tiefe bis [m] | Beschreibung | Fotos |
|---|---|---|
| 0.05-0.10 | Humus (Oberboden) | |
| 2.00 | <p>Auffüllung sandig-siltig mit wenig Kies. Einige verteilte Geschossfragmente zw. 0.2 und 0.8 m.</p> <p>Grössere Betonbruchstücke (bis 0.7m breit) zwischen 1.6 und 2.0 m)</p> <p>Bei 2.00 m:<br/>Betonplatte<br/>Scheibengraben</p> | |

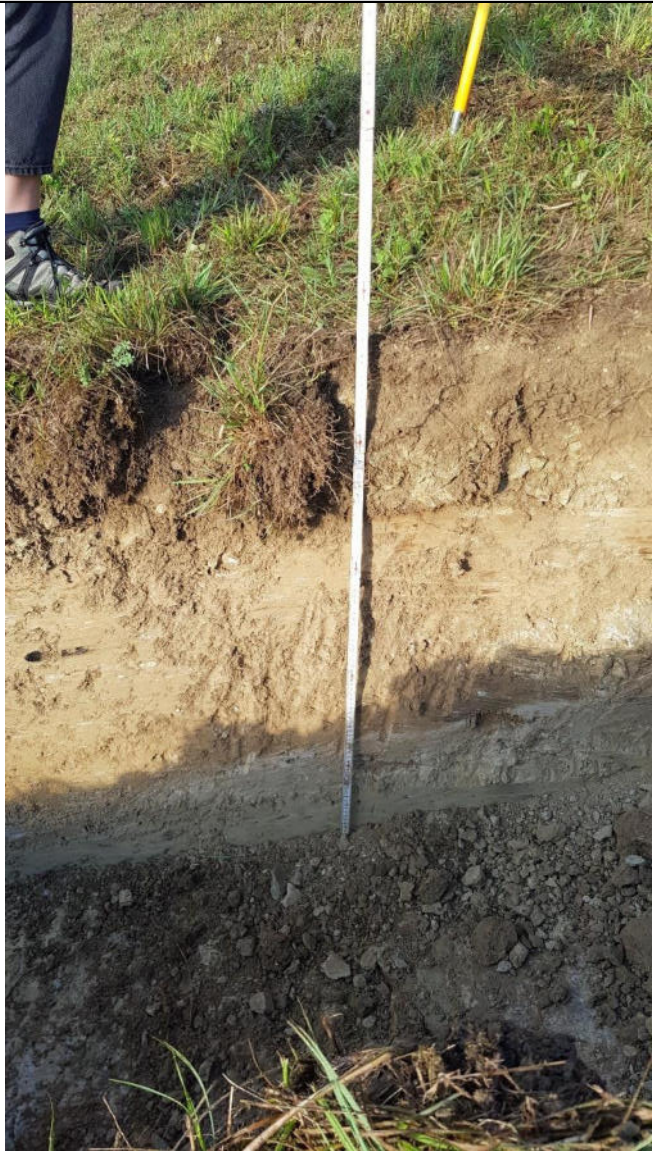
**BS4**

| Tiefe bis [m] | Beschreibung | Fotos |
|---|---|---|
| 0.20 | Humus (Oberboden) | |
| 0.70 | Auffüllung sandig-siltig mit wenig Kies.<br>Einzelne Geschossfragmente zwischen 0 und 0.2 m. | |
| 1.10 (Endtiefe) | Sand-Feinsand, natürlicher Untergrund (Molasse) | |

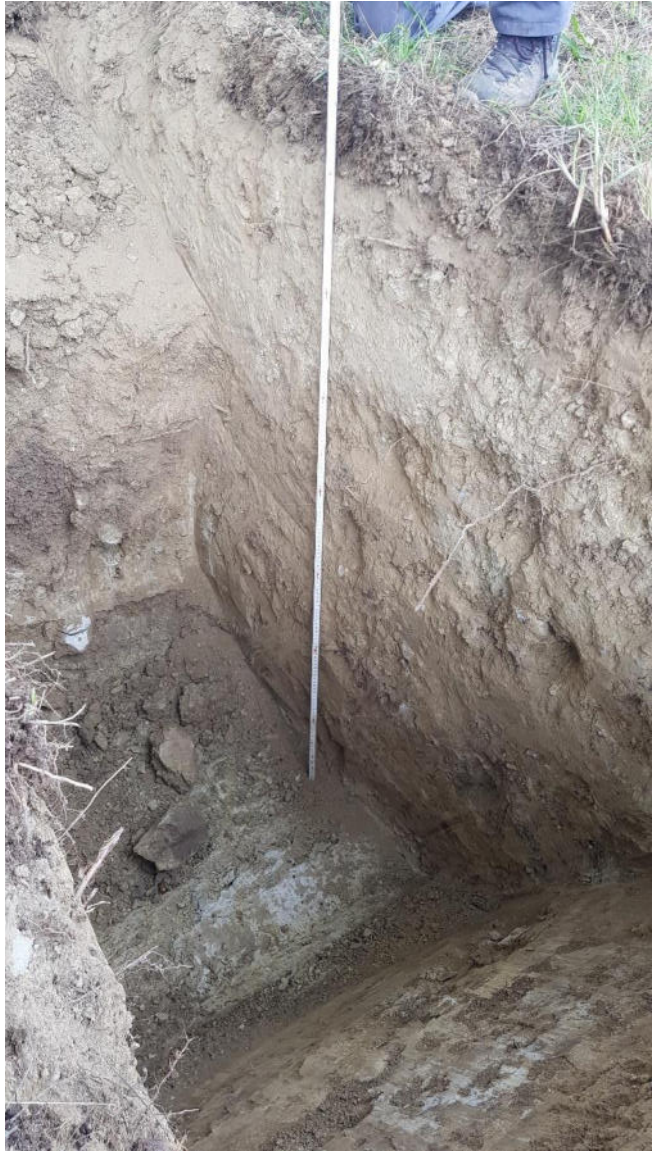
**BS5**

| Tiefe bis [m] | Beschreibung | Fotos |
|---|---|---|
| 0.05 | Humus (Oberboden) | |
| 1.50 | Auffüllung sandig-siltig mit wenig Kies.<br>Einzelne Geschossfragmente zwischen 1.2 und 1.5 m. | |
| 1.55 (Endtiefe) | Sandstein, bröckelig, hellgrau. Natürlicher Untergrund (Molasse) | |

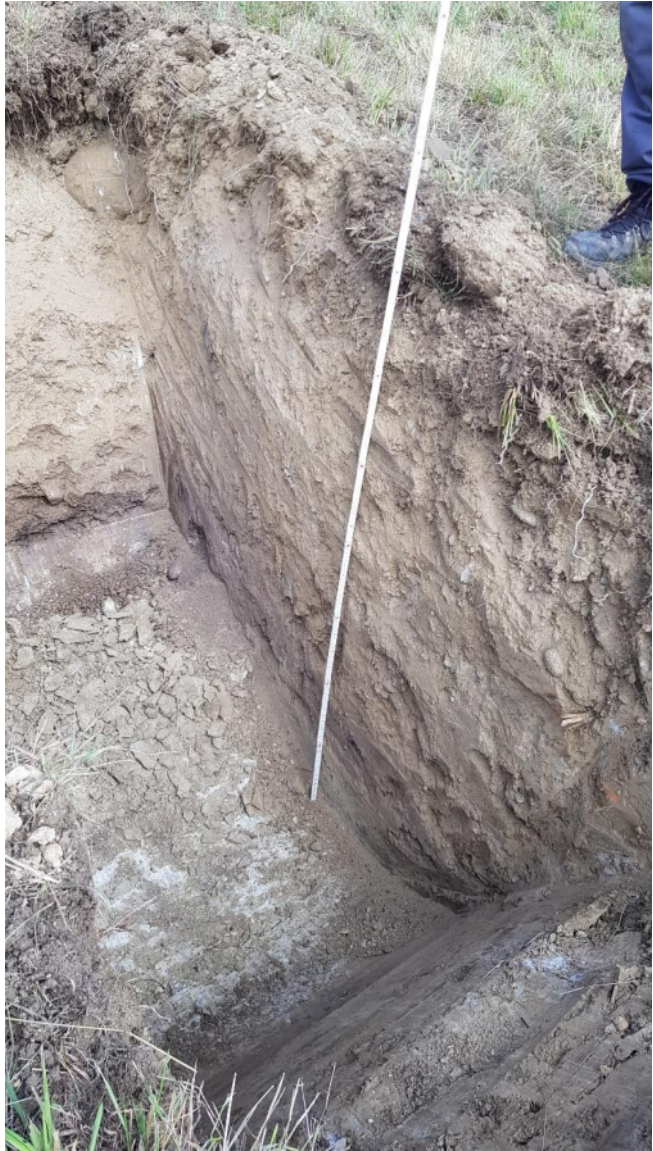
**BS6**

| Tiefe bis [m] | Beschreibung | Fotos |
|---|---|---|
| 0.10 | Humus (Oberboden) | |
| 1.40 | Auffüllung sandig-siltig mit wenig Kies. Keine Geschossfragmente festgestellt.<br>Weitere Fremdstoffe (<5%): Ziegelbruch | |
| 1.45 (Endtiefe) | Sandstein, bröckelig, hellgrau. Natürlicher Untergrund (Molasse) | |

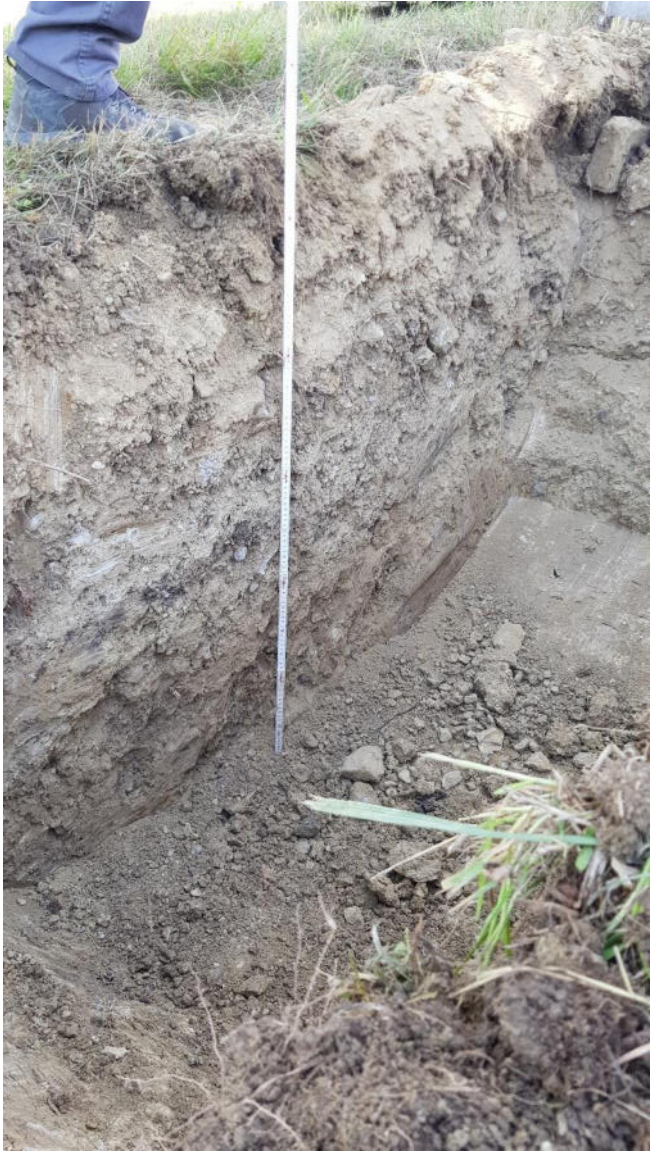
| Tiefe bis [m] | Beschreibung | Fotos |
|---|---|---|
| 0.10 | Humus (Oberboden) | |
| 1.20 (Endtiefe) | <p>Auffüllung sandig-siltig mit wenig Kies. Einzelne Geschosse bis 0.8 m Tiefe.</p> <p>Weitere Fremdstoffe (&lt;5%): Ziegelbruch, Leitungsrohr</p> | |
