**Projekt** 300 m-Schiessanlage Bällacher Hermrigen | P22119  
**Version** 1.0  
**Datum** Biel, 03. Oktober 2022  
BE\_P22119\_221003\_Baellacher

# Voruntersuchung und Entsorgungskonzept

300 m-Schiessanlage Bällacher, Gemeinde Hermrigen, KbS Nr. 07370003

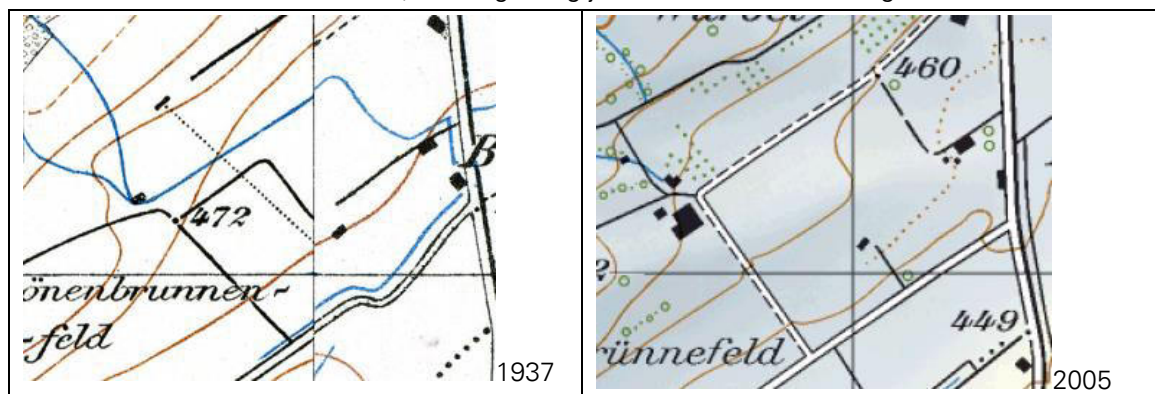
Abb. 5 Ausschnitte der historischen Kartenwerke des Kugelfangbereiches (Quelle: Bundesgeoportal)

Auf den historischen Karten erscheint die Anlage erstmals 1937 (Abb. 5). Auf der Karte 2005 ist das Schützenhaus noch zu sehen, der Kugelfang jedoch ist nicht mehr eingezeichnet.

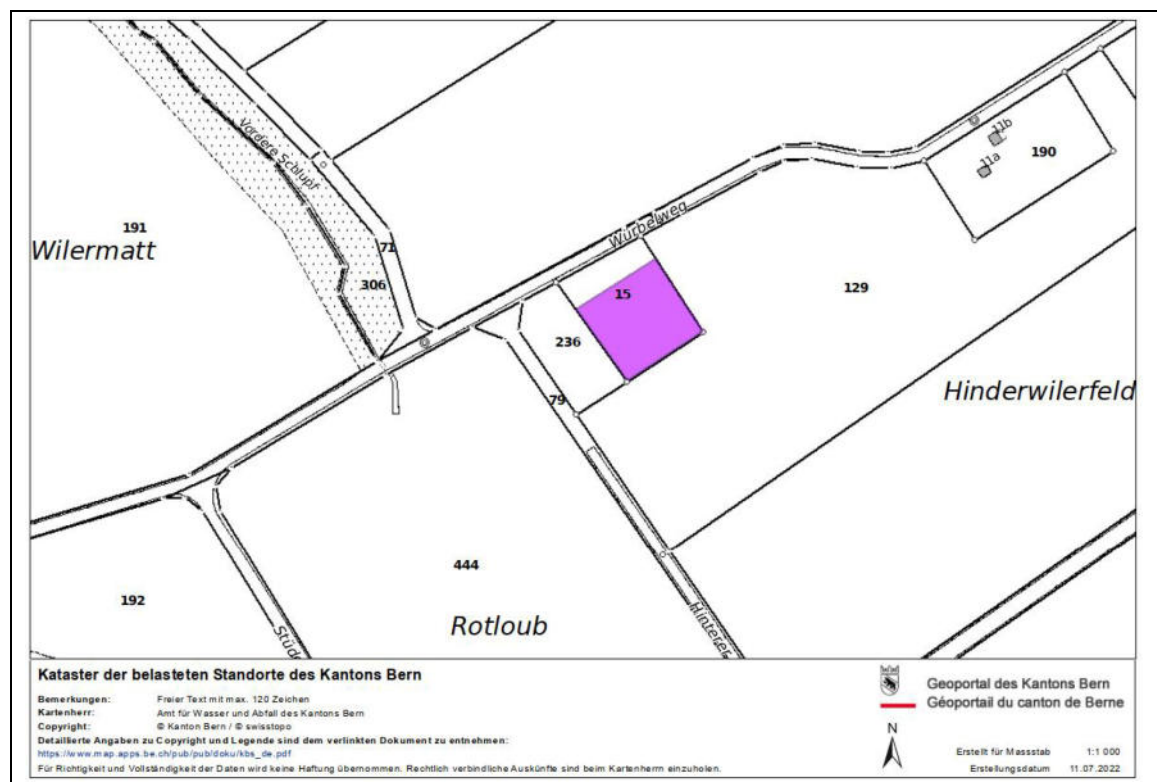
Abb. 6 Eintrag im KbS (violette Fläche; (Quelle Karte: Geoportal Kt. BE)

Die im KbS eingetragene Fläche umfasst fast die gesamte Parzelle 15 (Abb. 6).

Die westlich und östlich angrenzenden Parzellen, Nrn. 236 und 129, wurden im Jahr 2006 aus dem KbS entlassen, nachdem mittels Bodenproben festgestellt wurde, dass die dortigen Belastungen gering und nicht nutzungsrelevant sind (Stammdaten KbS [1]). Im Stammdatenblatt steht, dass die Belastungen auf den Parzellen 236 und 129 bei Bauvorhaben relevant würden.

Im Laufe der Probenahmen und XRF-Messungen hat sich jedoch gezeigt, dass die belastete Zone mit Werten grösser als 200 mg Pb/kg über die Parzelle 15 hinaus in die angrenzenden Parzellen 236 und 129 reichen. In Absprache mit dem AWA (Frau Schmidlin) und der Gemeinde Hermrigen wurde der Untersuchungsperimeter entsprechend erweitert, damit die sanierungswürdige Belastung eingegrenzt werden konnte.

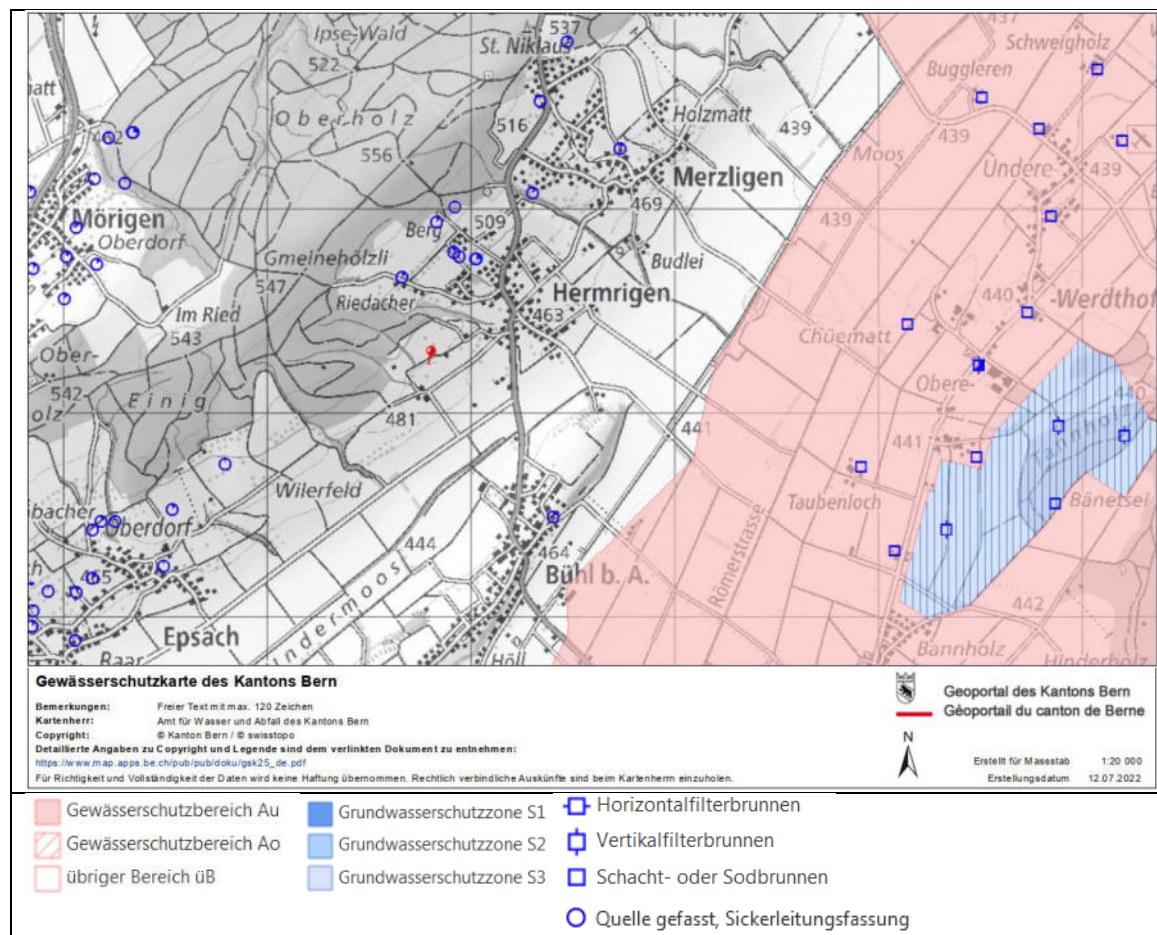
Abb. 9 Gewässerschutzkarte (Quelle: Geoportal Kt. BE). Rote Markierung: Kugelfang.

Der Kugelfang liegt im Gewässerschutzbereich üB (Abb. 9). Nördlich des Kugelfangs (rund 400 bis 700 m) und topographisch höher gelegen befinden sich mehrere gefasste Quellen innerhalb der Süsswassermolasse.

Der Kugelfang liegt im Gewässerschutzbereich üB (Abb. 9). Gemäss Grundwasserkarte kommt am Standort kein Grundwasser vor (Abb. 10). Das belastete Material liegt mehrheitlich direkt auf den Sandsteinen der Molasse auf. Aufgrund der Distanz zu den Grundwasservorkommen wird die Wahrscheinlichkeit eines Eintrags von Schadstoffen ins Grundwasser als gering erachtet. Das Schutzgut Grundwasser ist nicht relevant.

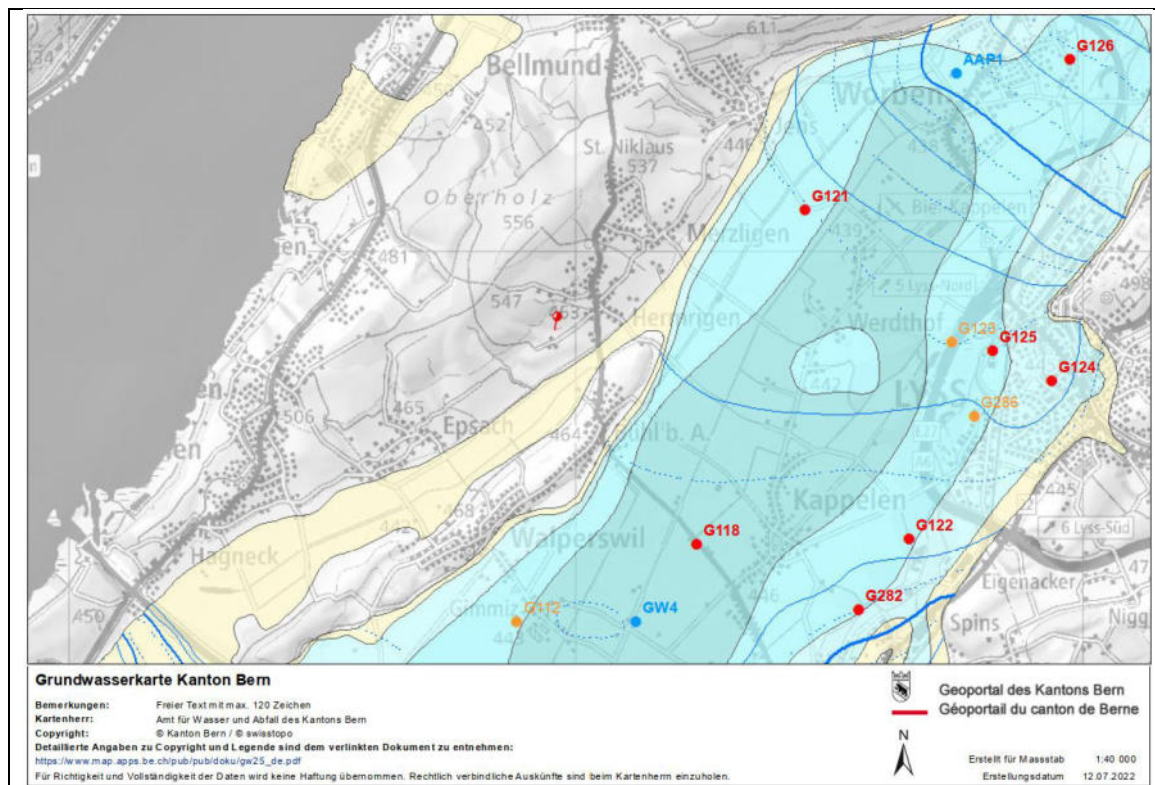
Abb. 10 Grundwasserkarte (Quelle: Geoportal Kt. BE). Rote Markierung in der Bildmitte: Kugelfang.

Die Grundwasserkarte zeigt kein Grundwasservorkommen am Standort (Abb. 10). In den oben erwähnten Spülbohrungen wurden Wasseraustritte innerhalb der Molasse dokumentiert.

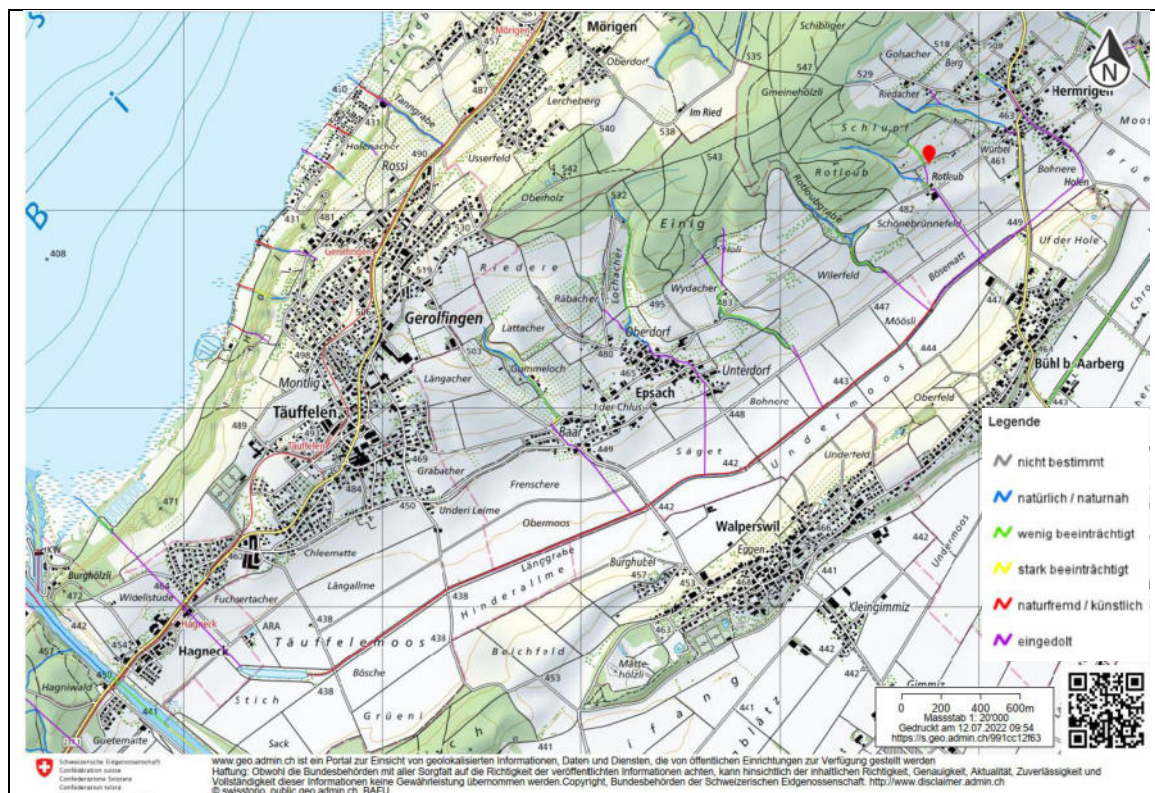
Abb. 11 Karte Ökomorphologie Abschnitt F (Quelle: Bundesgeoportal). Rote Markierung: Kugelfang.

Westlich des Standortes der SA Bällacher verläuft ein kleines Fließgewässer, welches ab dem Feldweg eingedolt ist (Eindolung violett auf Abb. 11). Das Bächlein mündet südlich in der Ebene in den kanalisierten Bach Länggrabe, welcher wiederum bei Hagneck in den Bielersee mündet.

Westlich des Standortes verläuft ein kleiner Bach. Dieser ist im Bereich des Kugelfangs sowie bis zu seiner Mündung in der Talebene eingedolt (Abb. 11). Die Wahrscheinlichkeit eines Eintrags von Schadstoffen in den Bach wird als vernachlässigbar erachtet. Das Schutzgut Oberflächengewässer ist nicht relevant.

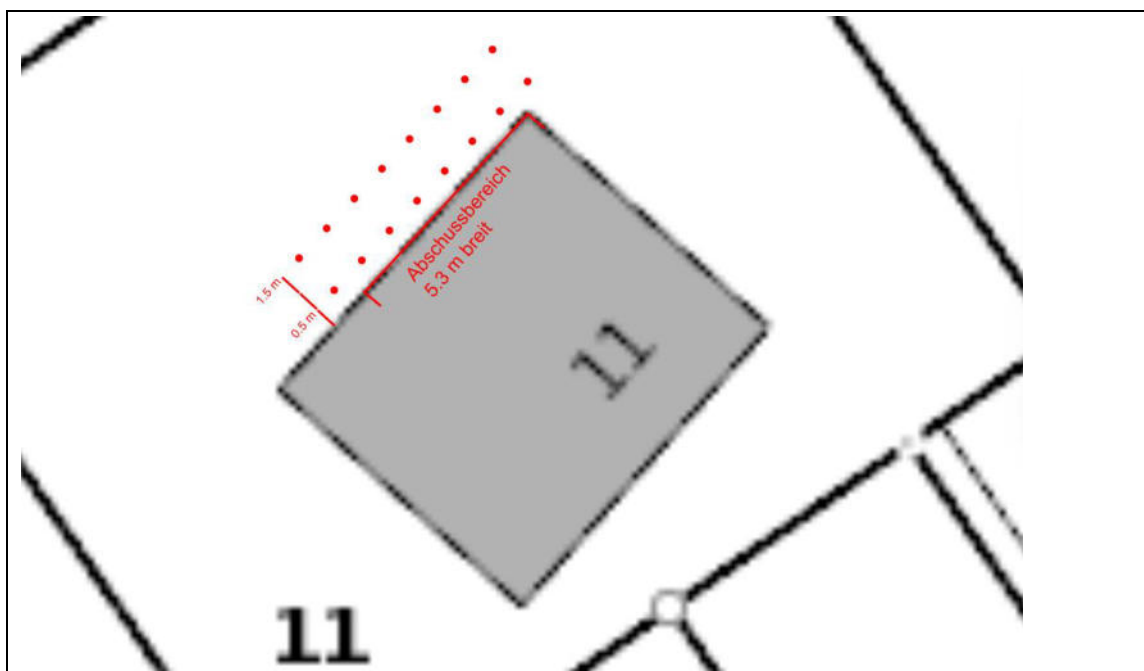
Abb. 12 Skizze Probenahme (16 Einstiche) entlang Abschussbereich des Schützenhauses.

Bei der Abschussstelle beim Schützenhaus (Parz. 11) wurde eine Mischprobe aus 16 Einstichen mit einer Einstichtiefe von 0.2 m entnommen und im Labor auf Blei und Quecksilber analysiert (Vorgehen wie im Merkblatt des Kantons [15] beschrieben; 16 Einstiche siehe rote Punkte auf der Abbildung).

Im Abschussbereich des Schützenhauses (Parzelle 11) liegen keine sanierungswürdigen Belastungen von Blei und Quecksilber vor (Probenahmeskizze siehe Abb. 12). Der Bleigehalt der Mischprobe liegt bei 96 mg/kg und damit über dem Wert für unverschmutzt nach VVEA (50 mg Pb/kg). Der Quecksilbergehalt liegt bei 0.093 mg/kg (siehe Laborbericht Anhang A2) und ist deutlich unter dem Wert für unverschmutzt nach VVEA (0.5 mg/kg) und auch unter dem Richtwert für Boden nach VBBo (ebenfalls 0.5 mg/kg).

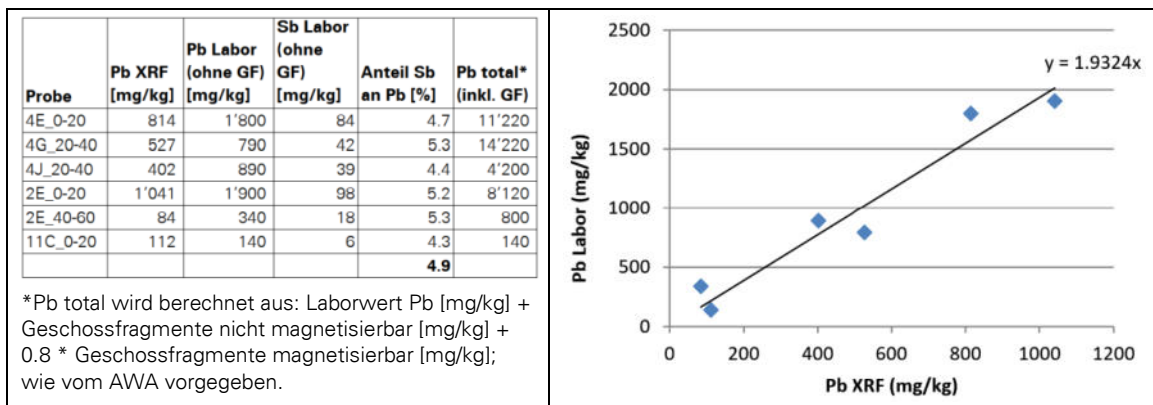
Abb. 13 li: Ergebnisse der Referenzproben. GF=Geschossfragmente. Pb=Blei, Sb=Antimon. re: Korrekturfunktion Werte XRF-Messungen (X-Achse) vs. Werte Labor (Y-Achse).

Die Ergebnisse der Referenzproben sind in der Abb. 13 zusammengestellt. Für die Korrektur wurde für die 6 Referenzproben in Excel eine lineare Funktion zwischen den Werten der XRF-Feldmessungen (X-Achse) und den Werten der Laboranalysen (Blei ohne Geschossfragmente; Y-Achse) berechnet.

Die Korrekturfunktion ergibt eine Steigung von 1.9324 und weist ein hohes Bestimmtheitsmass auf ( $R^2 = 0.94$ ). Der aus der Korrelation hervorgehende Korrekturfaktor zwischen den Feld- und den Laborwerten beträgt somit 1.9324. Die Resultate der XRF-Feldmessungen wurden mit dem Korrekturfaktor multipliziert (Tabelle siehe Anhang A3).

In 5 von den 6 Referenzproben waren erhebliche Mengen an Geschossfragmenten enthalten (Laboranalysen), auch in Proben, bei welchen mit dem XRF-Gerät relativ tiefe Blei-Gehalte gemessen wurden (vgl. Abb. 13). Dies kann darauf zurückgeführt werden, dass Kugelfangmaterial verstossen wurde und dabei Geschossfragmente auch in Bereiche mit eigentlich tiefen Blei-Gehalten im Substrat gelangt sind. Es muss demzufolge damit gerechnet werden, dass die in den Belastungs- und Sanierungsplänen und in der Tabelle im Anhang gegebenen Werte und Klassierungen eher Minimalwerte darstellen. Bei der Sanierung werden die triagierten Aushubmassen vor der definitiven Zuordnung zu einer Abfallkategorie erneut beprobt und die Proben im Labor analysiert. Für die Zuweisung zu einer Abfallkategorie werden die im Labor ausgewiesenen Geschossfragmente rechnerisch (gemäss den Vorgaben des Amts für Wasser und Abfall) dazugezählt. Folglich ist es möglich, dass Aushubmassen einer höheren Abfallkategorie zugewiesen werden müssen, als vorab angenommen, d.h. es kann mehr Aushub Typ D oder >Typ D, Bodenwäsche, anfallen.
